Note sull'intervento di restauro conservativo di affreschi su facciate di edifici storici in Bormio

Enrica De Rocco
Marco Illini

Nei mesi luglio e agosto degli anni 2006/2007 è stata condotta dal nostro studio una campagna di restauro e recupero conservativo di otto affreschi siti su facciate di edifici storici in Bormio.

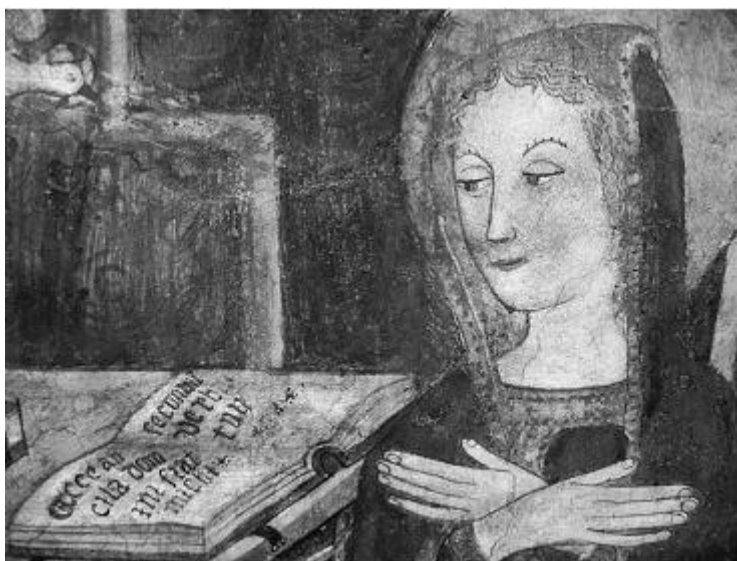
Durante l'intervento di restauro degli anni '60 esse erano state risarcite con un materiale risultato a tutt'oggi strutturalmente idoneo e ben ancorato al

substrato, ma che era stato altresì “chiuso” cromaticamente con una stesura di colore omogenea e compatta.

Se, prima del nostro intervento, a causa del deposito scuro che ricopriva tutta la superficie dipinta, le lacune ridipinte non si notavano, dopo la pulitura da noi effettuata esse risultavano completamente dissonanti rispetto alle ritrovate cromie originali.

La scelta è stata quindi di rimuovere soltanto il film pittorico superficiale, mantenendo i materiali costitutivi ancora in buono stato.

Successivamente su tali zone è stata effettuata un'operazione di ritocco pittorico, utilizzando colori reversibili ed operando secondo la tecnica di selezione cromatica.

Essa consiste nell'applicazione dei pigmenti non a stesura unica, bensì mediante trattini di colori puri opportunamente calibrati e giustapposti.

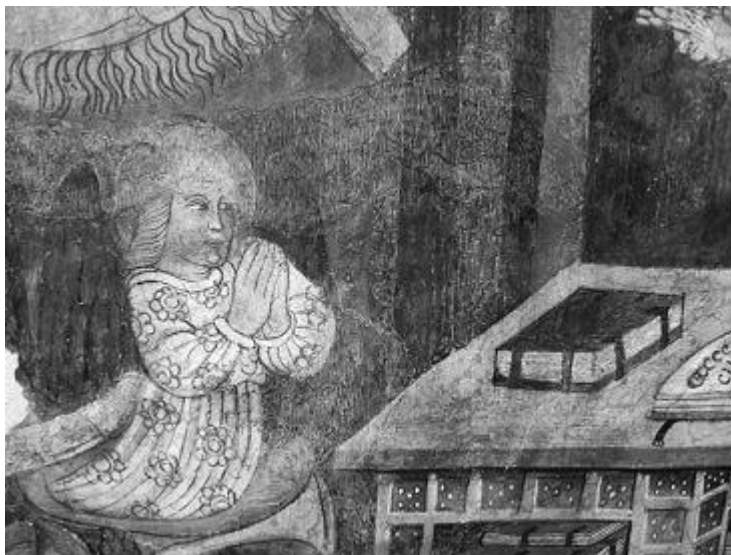
Partendo dalle identiche corniciature a torciglione ed a riquadri geometrici, praticamente sovrapponibili nei due dipinti maggiori; proseguendo nelle

due Annunciazioni con le figure della Madonna che presentano molte similitudini: nell'espressione del viso, nella fattura e posizione delle mani, nella forma del trono retrostante e del leggio.

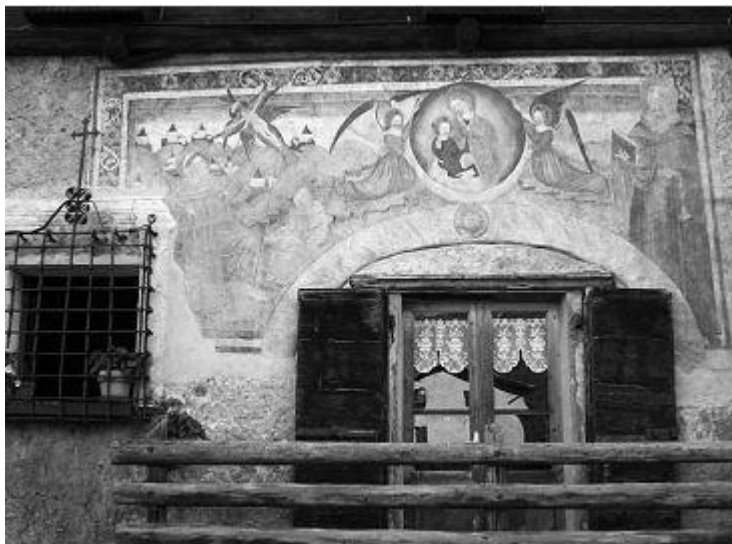
Al contrario nel nostro caso il dipinto di Combo è posto su una facciata

piuttosto riparata dalle precipitazioni e dall'irraggiamento solare, mentre l'Annunciazione di via Morcelli è posta su una parete particolarmente esposta.

Scartando perciò l'ipotesi che la differenza di spessore nella pellicola pittorica sia dovuto ad un degrado causato dal dilavamento, si può pensare ad una differente tecnica esecutiva.
